PREFEITURAMUNICIPAL DE ARARAS
SECR. MUN. SEG. PÚBLICA E DEFESA CIVIL
COORDENADORIA DE DEFESA CIVIL
RELATÓRIO CIRCUNSTANCIADO DE VISTORIA
Nº 98 /23

Endereço de vistoria: Avenida Loreto – extensão intermediária arborizada de tráfego

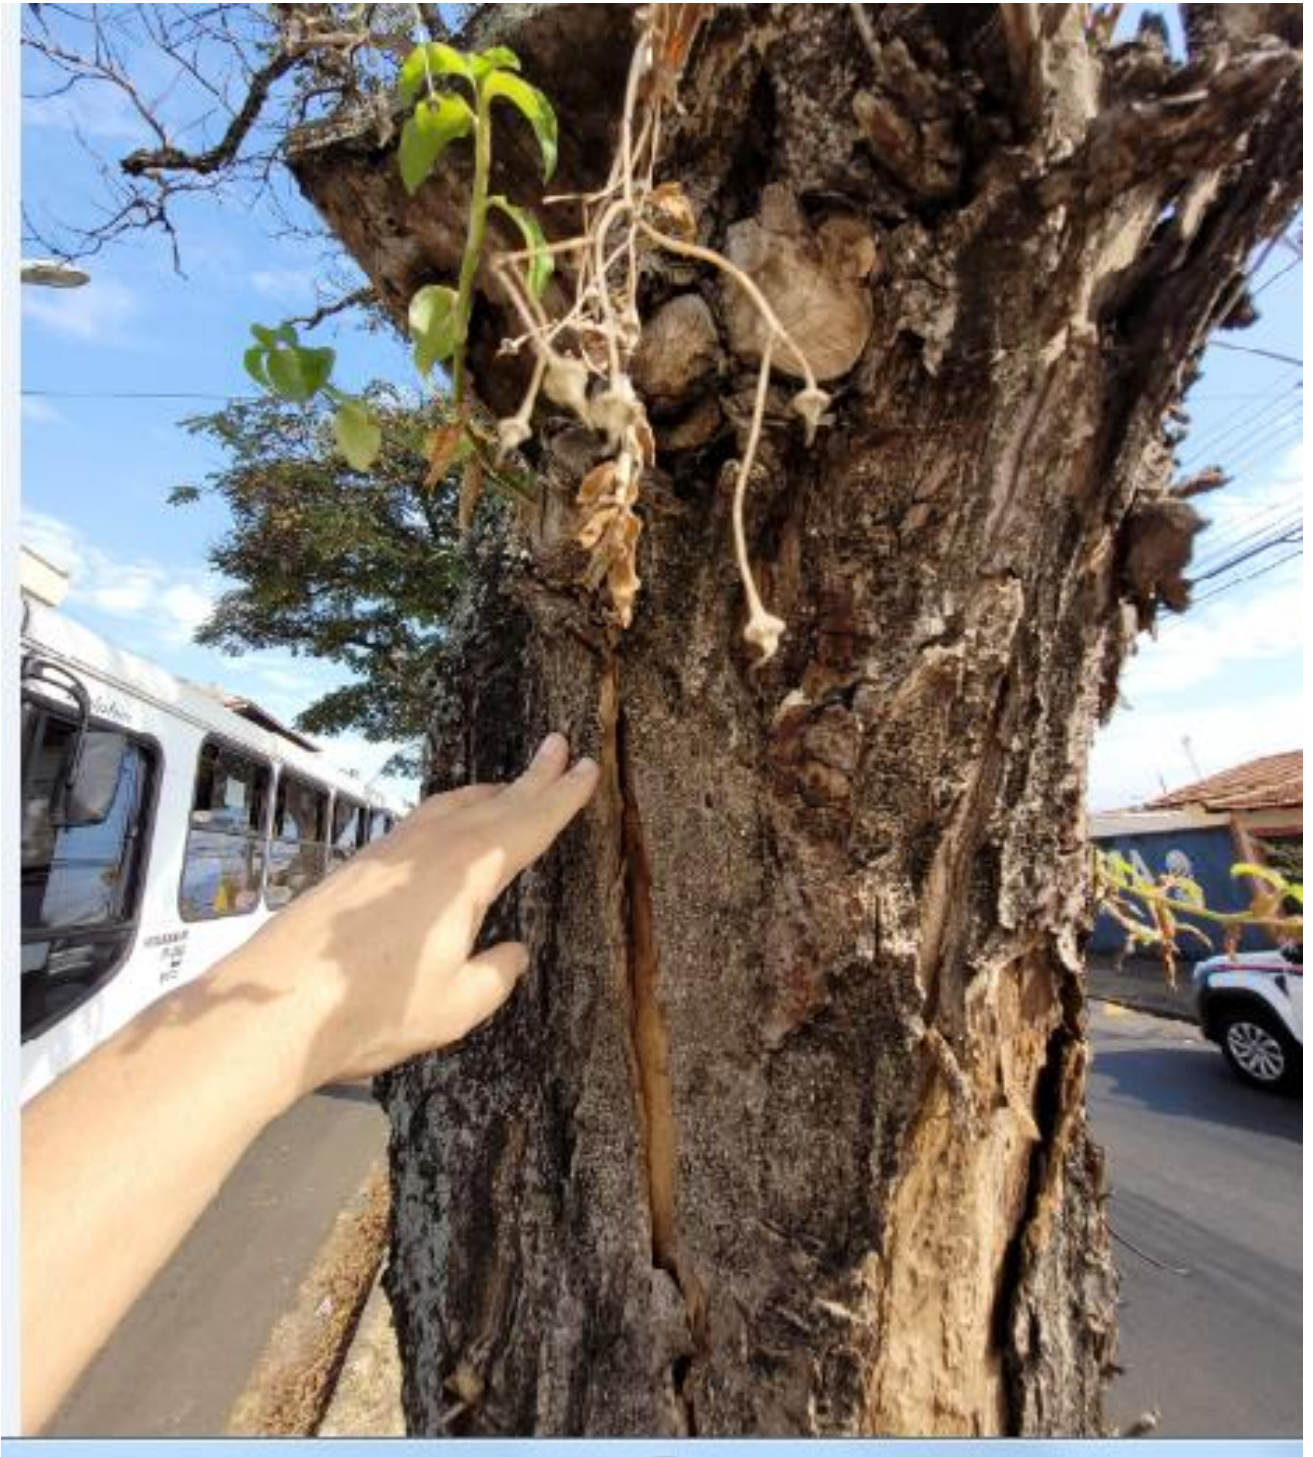
Súber em decomposição – risco de queda

Deve haver **PODA, CORTE E SUPRESSÃO** dos vegetais identificados por meio de vistoria com o objetivo de extirpar quaisquer riscos aos munícipes e veículos que pelo local fazem uso cotidianamente.

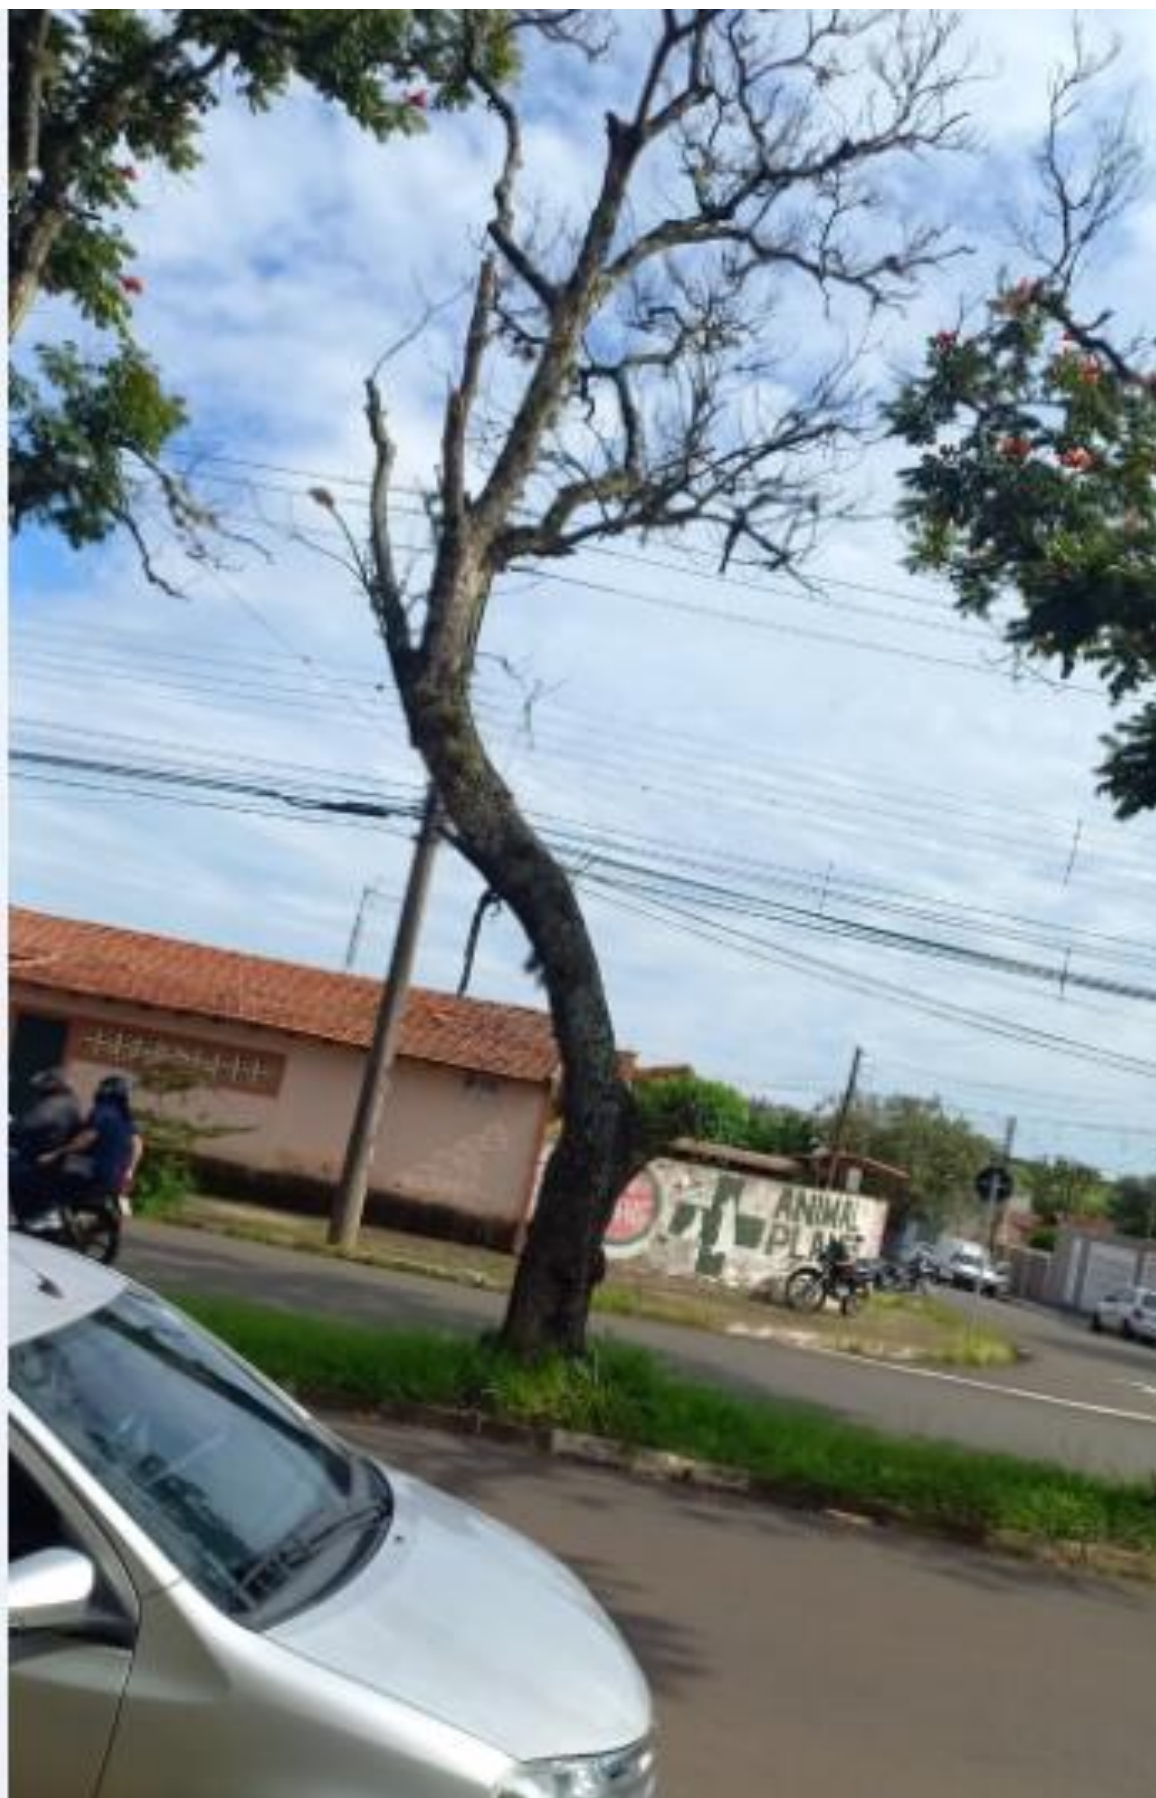
Exemplar tortuoso e em risco de queda

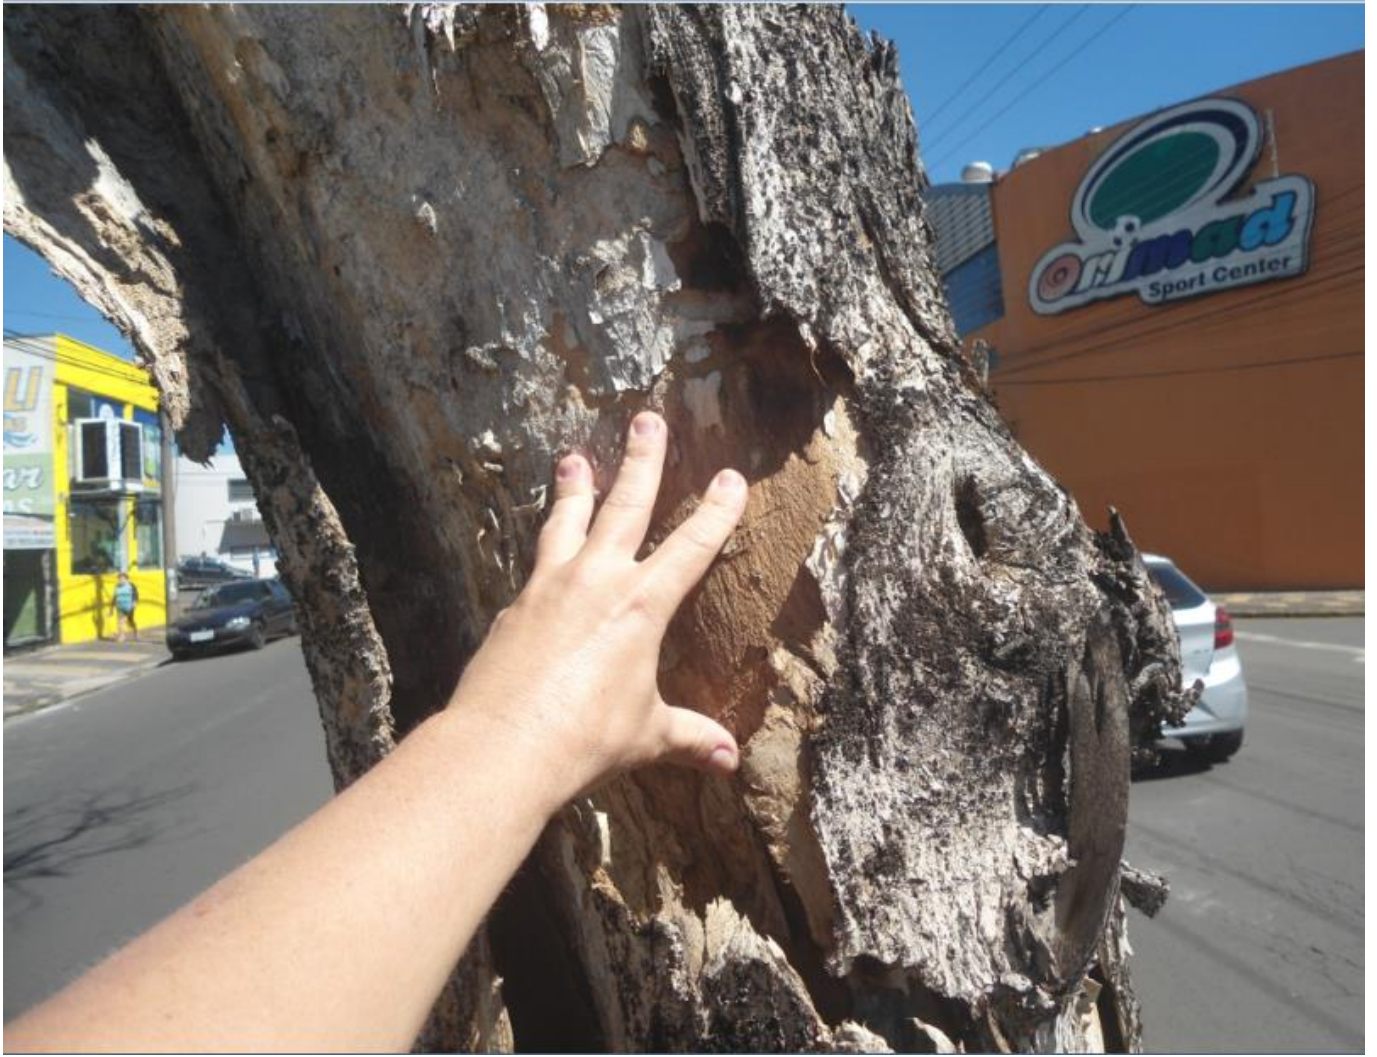
Outro exemplar condenado: remoção imediata

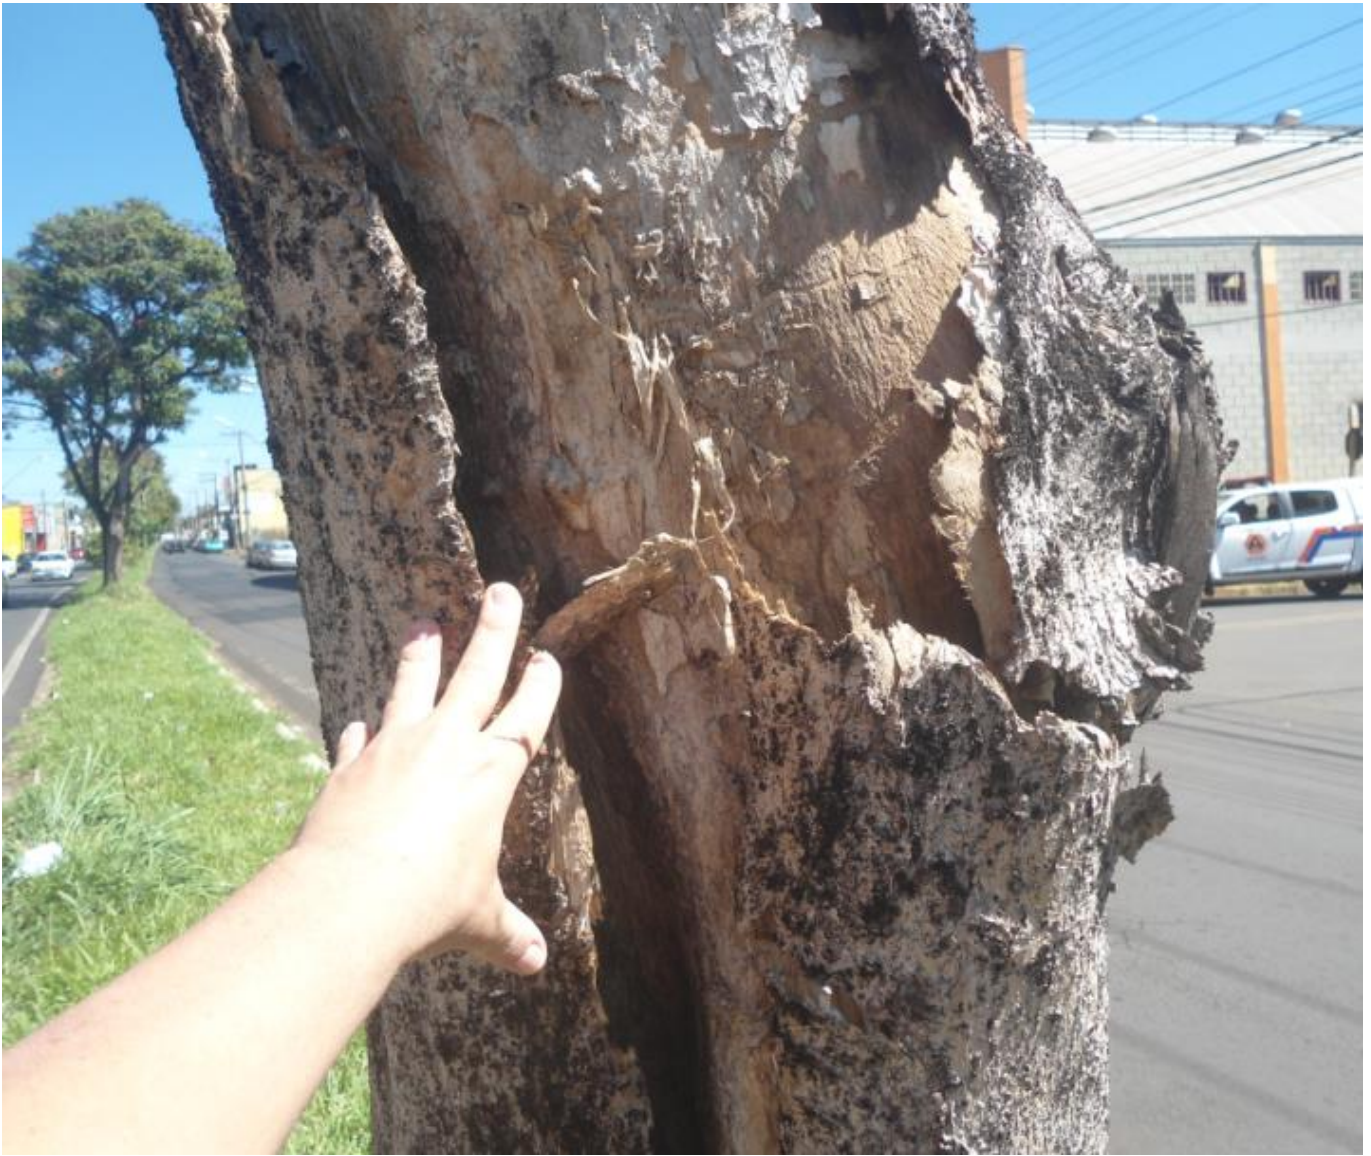
Exemplar em decomposição e desprendimento do súber: risco de queda

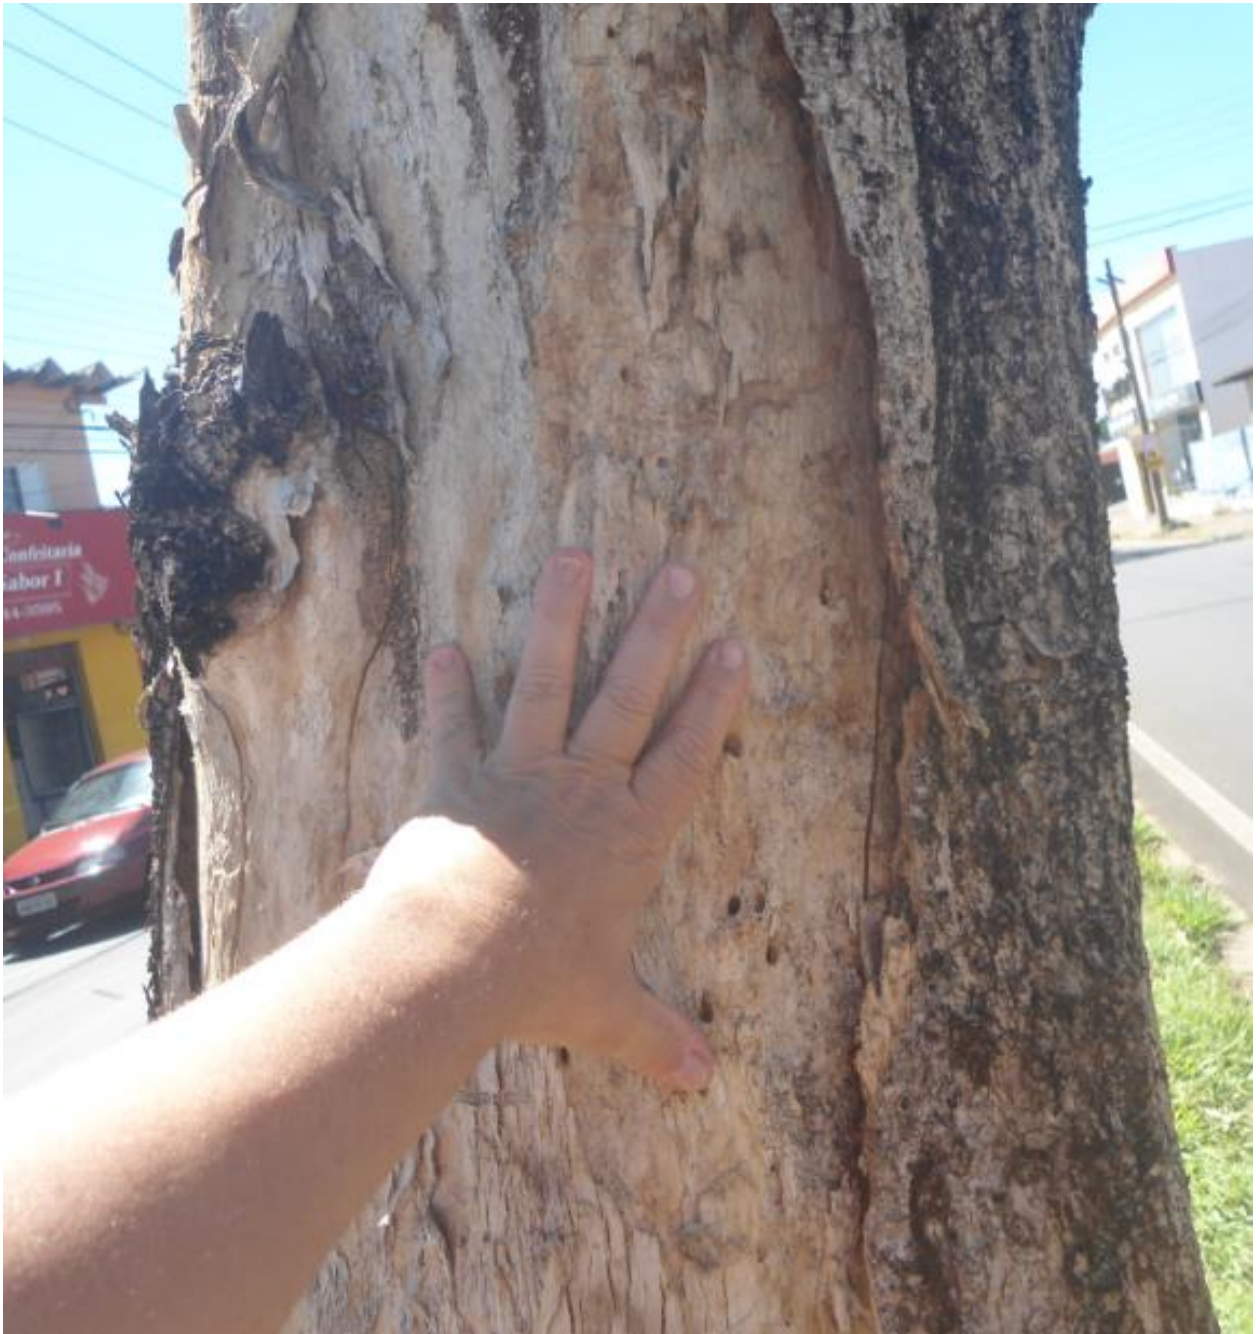
- Patologia provocada por besouro-da-broca (broca-da-madeira): larvas penetram o súber e adentram as subcamadas chegando até o cerne, o que provoca infestação, acometimento por fungos e demais artrópodes que subjagam o vegetal por completo, pois há perda de vasos lenhosos e dessecação do arcabouço celular;
- Perda de vasos lenhosos em decorrência de idade biológica que naturalmente compromete suas estruturas interna e externa, fato que produz decadência de suas porções apicais e assim levando à queda;

Notáveis cavidades realizadas por artrópodes: broca-da-madeira

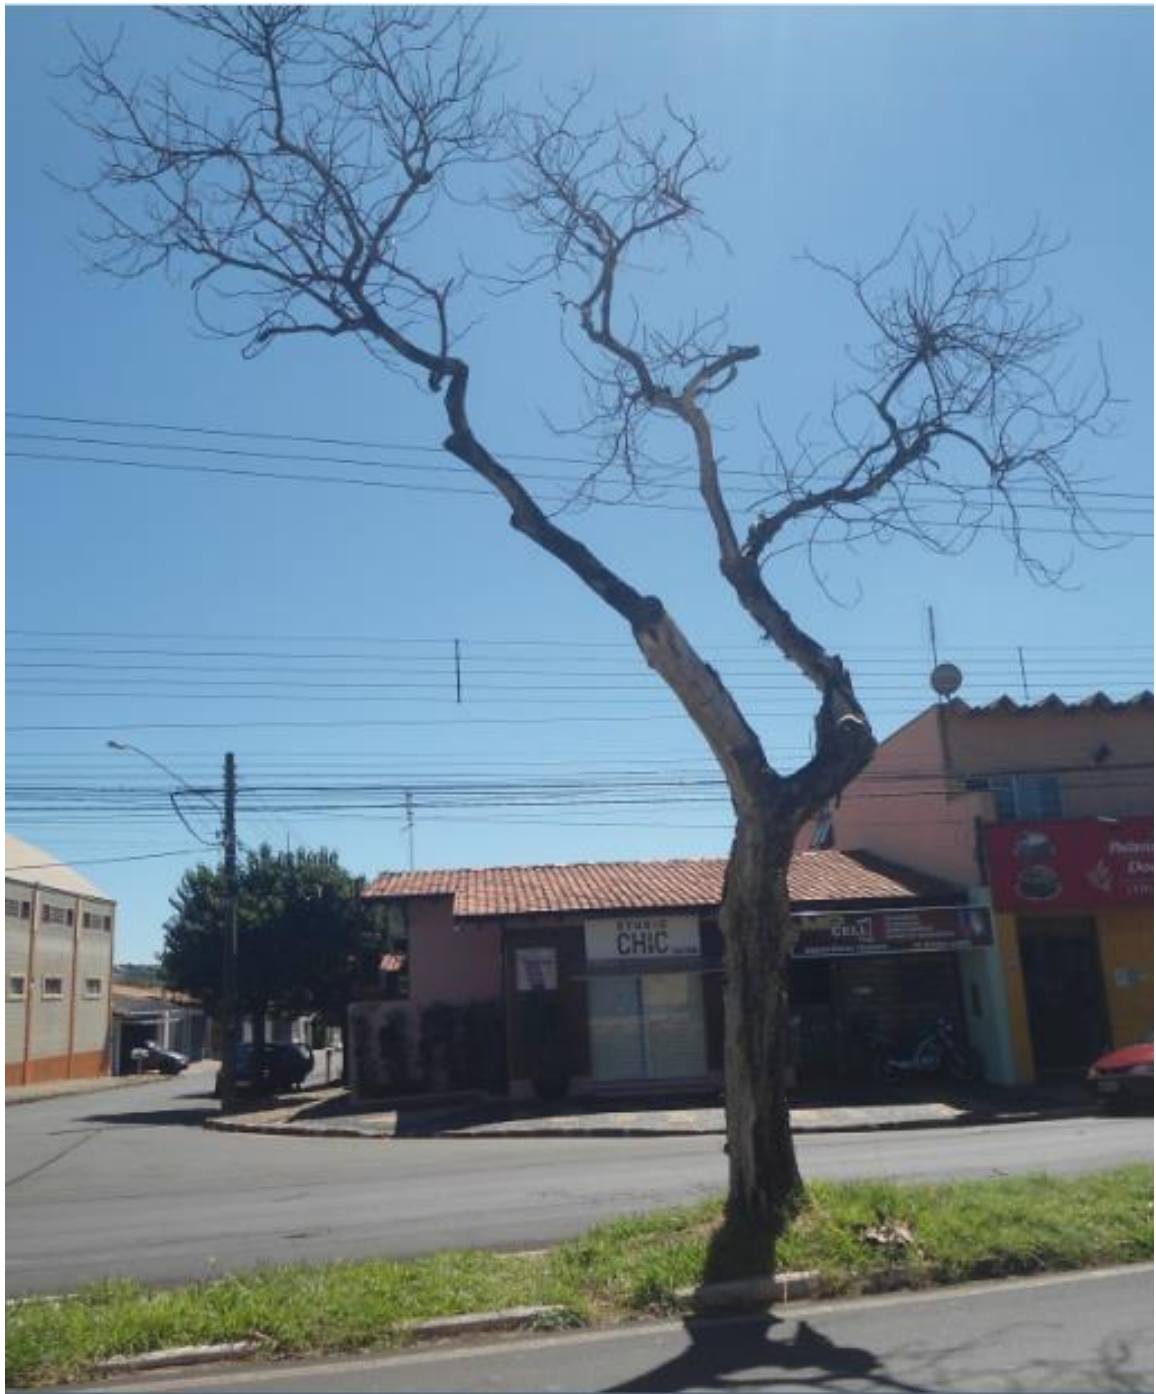
Outro exemplar em risco de queda sobre o leito carroçável

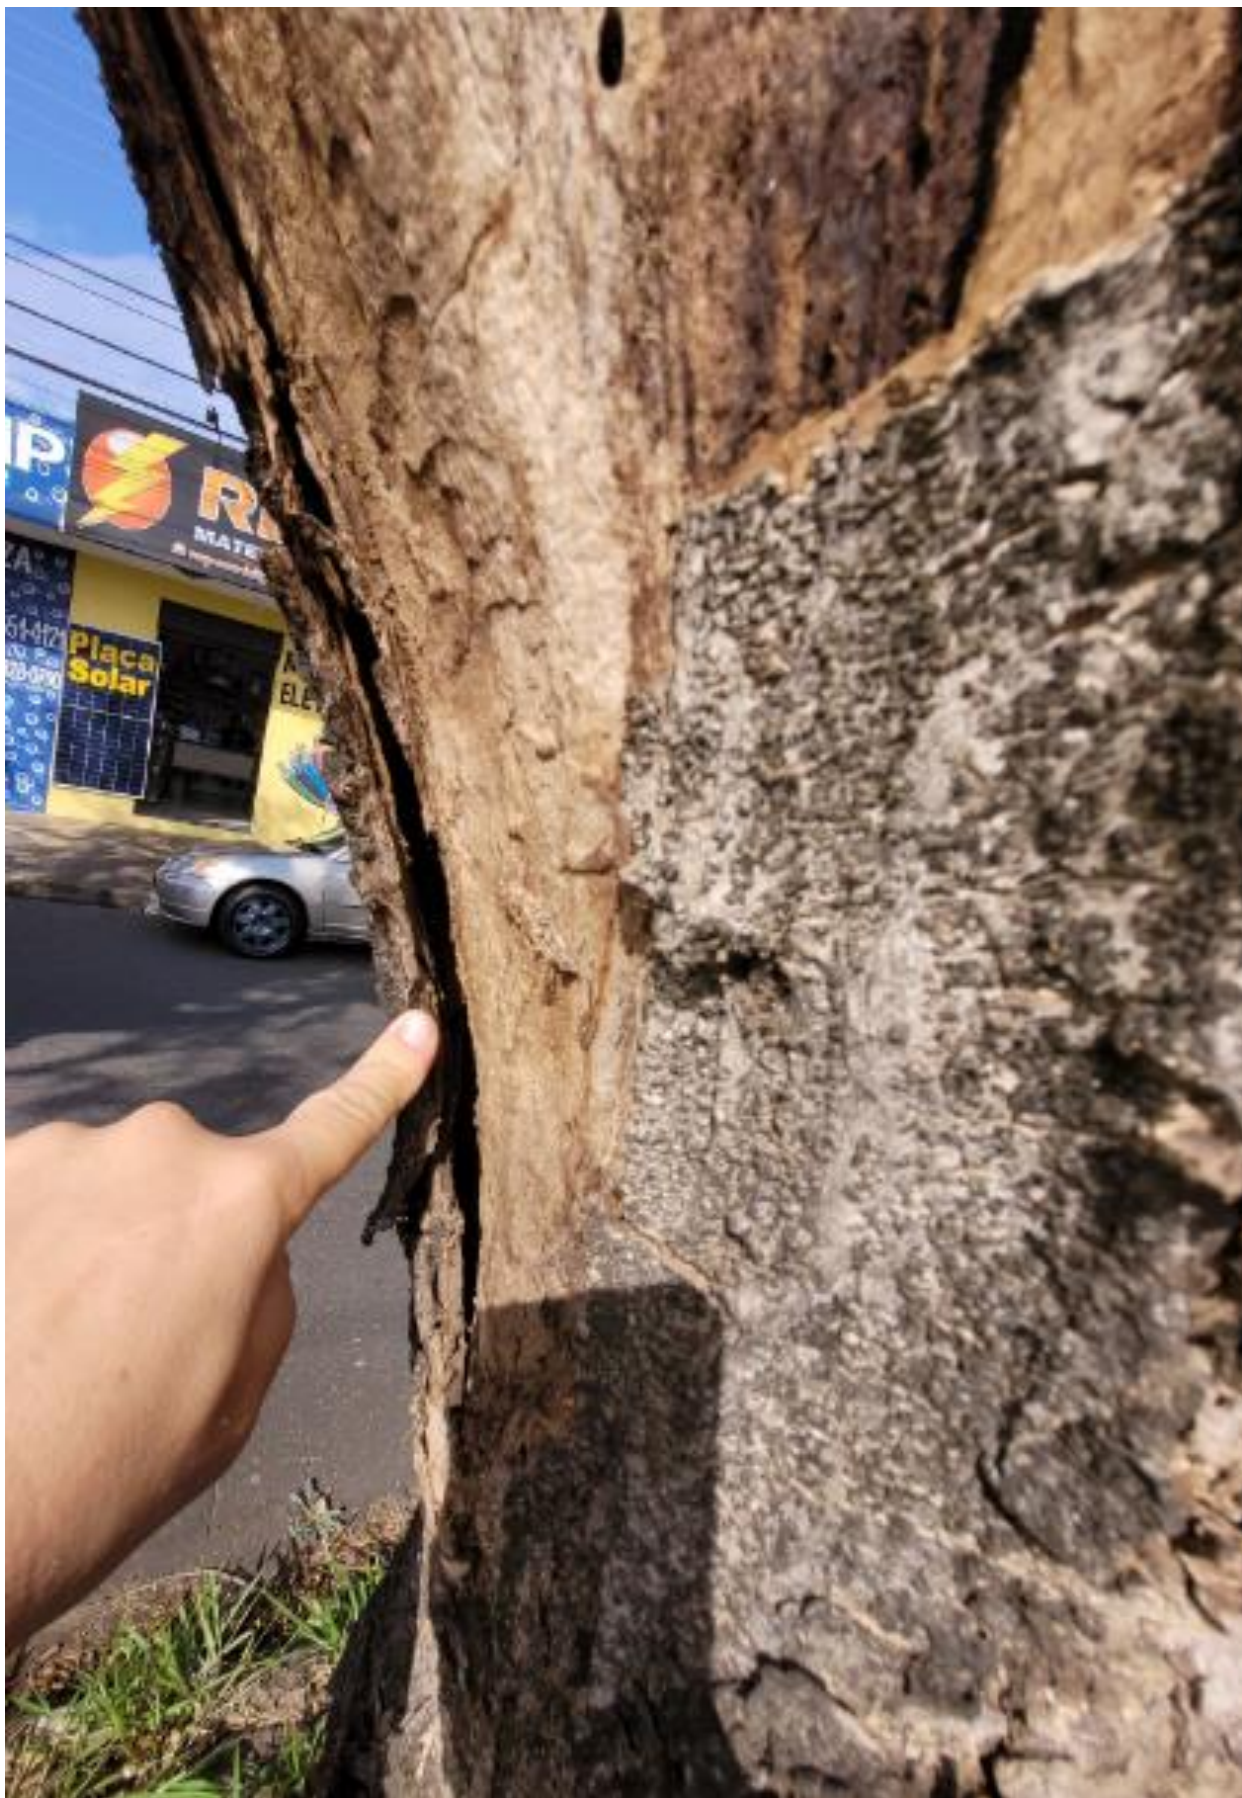
Exemplar com fratura de caule e exposição e patologia
